### Scheurvorming in cementgebonden bedrijfsvloeren

*Verschenen : december 2011*

**In deze Infofiche wordt er dieper ingegaan op de scheurvorming van cementgebonden bedrijfsvloeren. Uit de praktijk blijkt dat er in cementgebonden bedrijfsvloeren vaak scheuren vastgesteld worden. Hoe dit veroorzaakt wordt en hoe men het kan verhelpen, wordt in deze Infofiche uit de doeken gedaan.**

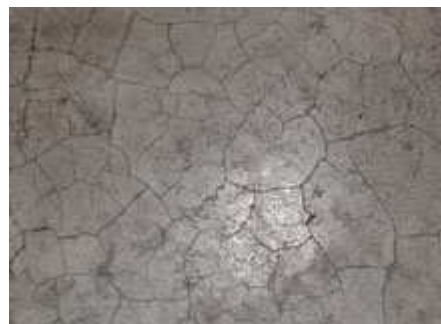
Het optreden van een netwerk van dicht aaneengesloten en in principe weinig storende microscheurtjes, zogenaamde 'craquelé', is het resultaat van de hydraulische krimp van het beton. Dergelijke oppervlakkige scheurtjes komen meestal voor bij betonvloeren die in vochtige omstandigheden verhard en getuigen van een geslaagde krimpwerking dankzij een homogene spreiding van de krimpspanningen. Aangezien 'craquelé' enkel een invloed heeft op het uitzicht van de vloer en dus constructief volkomen onbelangrijk is, dienen er geen herstellingen uitgevoerd te worden.

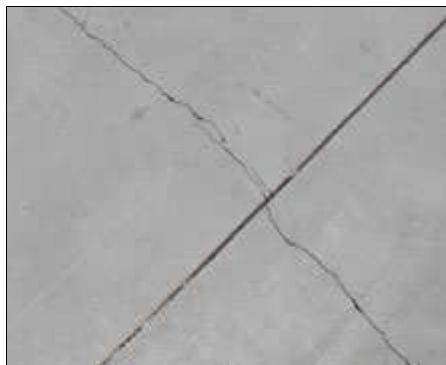
Scheurvorming over de zaagsneden duidt meestal op de aanwezigheid van plastische krimpscheuren.

We willen erop wijzen dat het aanbrengen van de zaagsneden echter niet noodzakelijk het ontstaan van de eerder 'wilde' scheuren (ten gevolge van de voornoemde plastische krimp) kan voorkomen. Vandaar dat het niet ongewoon is dat er scheuren voorkomen die nagenoeg evenwijdig lopen met de krimpvoegen.

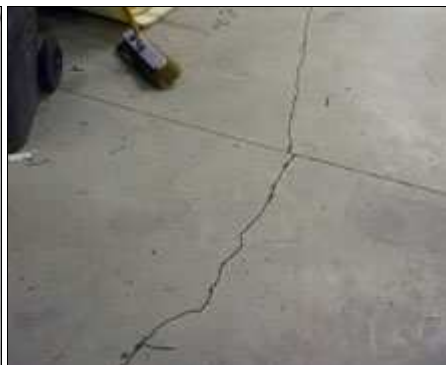
Plastische krimpscheur.

De plastische krimp treedt reeds enkele uren na het storten van het beton op. Deze krimp wordt in feite veroorzaakt doordat een gedeelte van het noodzakelijke aanmaakwater van het beton door verdamping verdwijnt, wat gepaard kan gaan met een aanzienlijke volumevermindering van het beton. Dit uit zich in het ontstaan van vrij brede scheuren, dikwijls over de volledige vloerdikte.

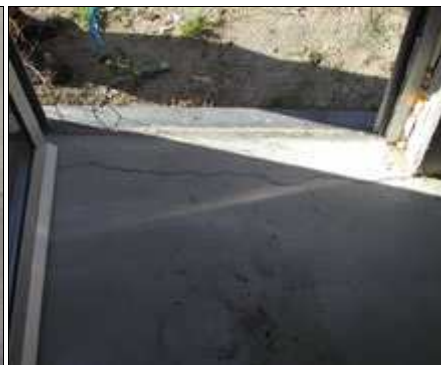
Scheur ter hoogte van een deuropening wegens het ontbreken van een voeg.
